STUDIU PRIVIND IMPACTUL TERMOENERGETIC AL UNUI ACOPERIȘ VERDE MODULAR ASUPRA UNEI CLĂDIRI

Rezultate preliminare pentru condiții de iarnă

Februarie 2011

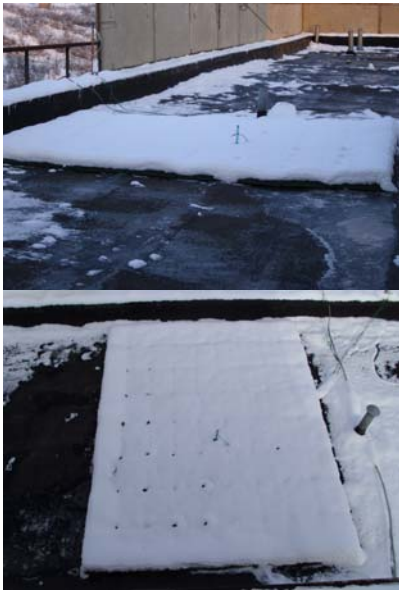
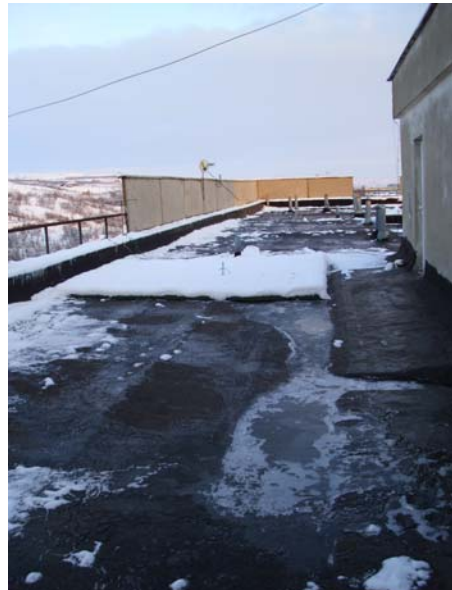
Imagini ale acoperișului terasă fără zăpadă și ale acoperișului verde modular cu zăpadă (25.01.2011)

Grosimea măsurată a stratului de zăpadă de pe acoperișul verde, în data de 24.01.2011 ora 17:00, era cuprinsă între 6 cm în zona din mijlocul acoperișului verde modular și 12 cm în unele zone din marginea acestuia. O analiză atentă a aspectului stratului de zăpadă de pe acoperișul verde modular (imaginea din stânga jos), permite identificarea precisă a conturului fiecărui modul de acoperiș verde, iar în colțul de S-E (stânga jos) se observă poziția precisă a colțurilor de îmbinare a modulelor, zăpada fiind topită local în câteva puncte.

Studiul a început într-un moment în care s-a observat că zăpada căzută în zilele anterioare, se topise pe cea mai mare parte a acoperișului terasă, dar nu și pe acoperișul verde modular, așa cum se observă în imaginile alăturate.

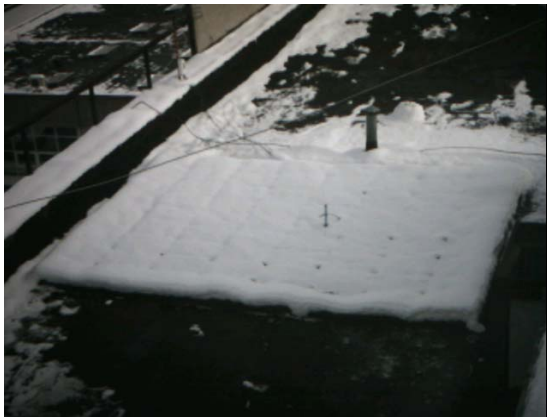
Imagine normală

Imaginile alăturate, prezintă zona acoperișului verde modular, în vedere normală și în infraroșu.

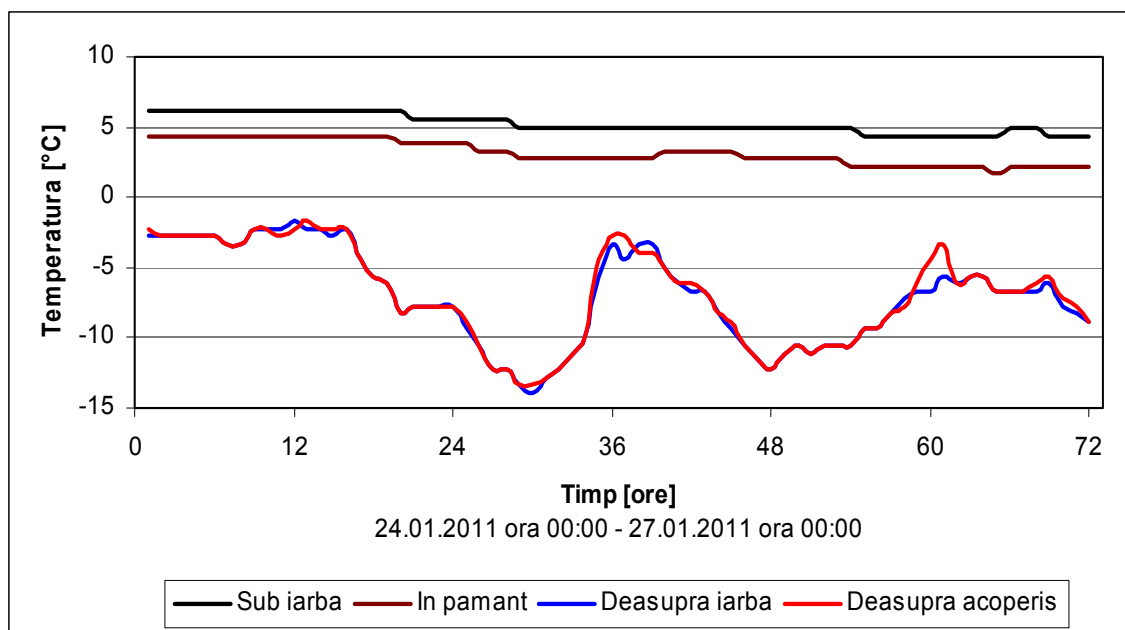
Curbele de variație a temperaturilor măsurate de senzori

- Zona temperaturilor negative a fost reprezentată prin fondul albastru deschis de pe diagrama de variație a temperaturilor;
- Zona temperaturilor pozitive a fost reprezentată prin fondul roșu deschis de pe diagrama de variație a temperaturilor;

- Cei doi senzori amplasați în aer, deasupra ierbii (t_3) și deasupra acoperișului (t_4), au înregistrat practic aceeași variație a temperaturii, cu excepția momentelor în care unul din cei doi senzori a fost încălzit de radiația solară, iar celălalt a fost umbrat de construcțiile tehnice existente pe acoperiș;

- Pe toată durata perioadei considerate, temperatura aerului a fost negativă, având valori în intervalul: $-1.7 \dots -13.9^\circ\text{C}$. Domeniul de variație a temperaturii exterioare a fost de 12.2°C .

- Pe toată durata perioadei considerate, temperatura pământului din acoperișul verde modular a fost pozitivă, având valori în intervalul: $1.7 \dots 4.4^\circ\text{C}$. În aceste condiții, cu toate că temperaturile exterioare au ajuns aproape de -14°C , pământul în care a fost plantată iarba, nu a înghețat niciodată în acest interval, aspect foarte important pentru dezvoltarea vegetației din acoperișul verde. Un rol important în menținerea temperaturii pământului, peste limita de îngheț, a fost jucat de prezența zăpezii, deasupra acoperișului verde, singura zonă cu zăpadă de pe acoperiș;

- Temperatura pământului s-a menținut cvasi-constantă, în jurul valorii de 3°C , domeniul de variație a acestei mărimi fiind de numai 2.7°C ;
- Pe toată durata perioadei considerate, temperatura de sub acoperișul modular, a variat între $4.4 \dots 6.1^\circ\text{C}$, reprezentând un interval de variație de 1.7°C . Se poate considera că temperatura de sub acoperișul verde s-a menținut aproximativ constantă, în jurul valorii de 5°C ;

- Valorile cvasi-constante ale temperaturii pământului și ale temperaturii dintre acoperișul terasă și acoperișul verde, sugerează un regim cvazi-staționar de transfer termic prin plafon, în zona acoperișului verde.

În figura alăturată sunt prezentate rezultatele obținute prin monitorizarea valorilor măsurate de cei patru senzori, în intervalul de trei zile considerat: 24-27.01.2011.
